# Energetická štúdia

| <b>Miesto:</b> | Piešťany, Bytový dom |
| <b>Názov:</b> | Úsporné energetické opatrenia bytového domu |

Bratislava, máj 2013

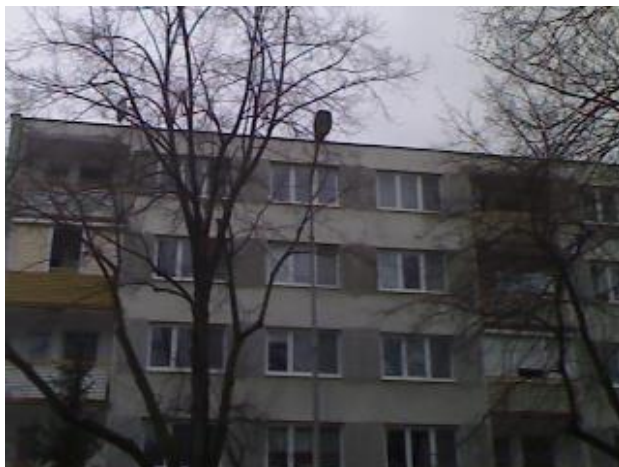
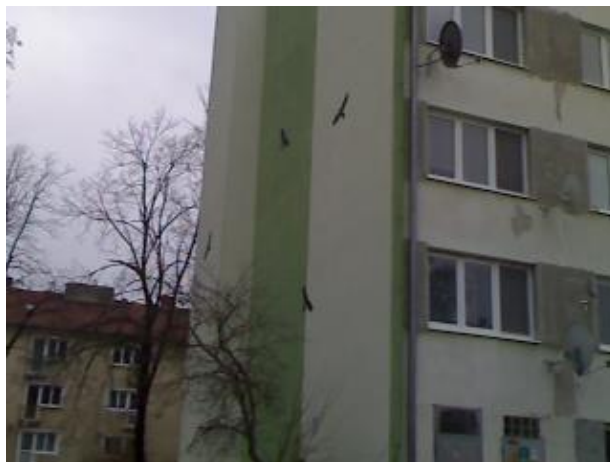
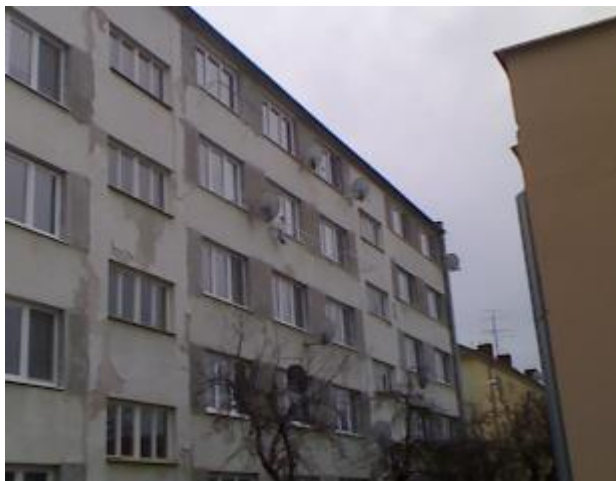
Obr. 3: Bytový dom - orientácia na svetové strany

Bytový dom má technické nedostatky pri dvoch obvodových stenách (východná a západná), kde pri týchto plochách dochádza k vážnemu úniku tepla.

pohľad východný

pohľad severný

pohľad západný

pohľad južný

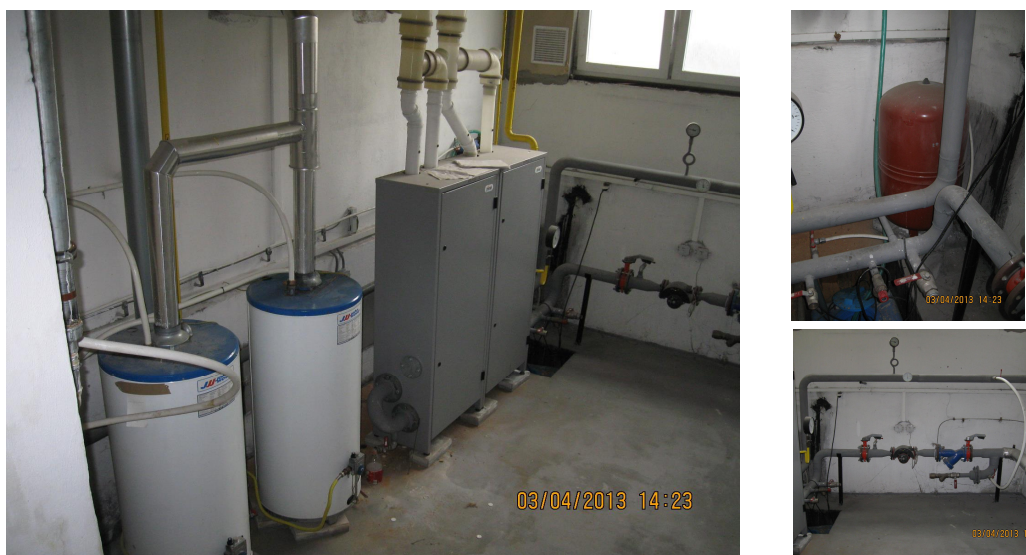
Obr. 4: Kotelňa v bytovom dome

Teplota a teplú vodu pre objekt zabezpečuje teplovodná nízkotlaká plynová kotolňa s celkovým inštalovaným výkonom 200 kW. Kotolňa je riešená ako samostatná miestnosť. V kotolni je občasná obsluha. Spaľovacie médium je zemný plyn o výhrevnosti  $33,5$  až  $35 \text{ MJ.m}^{-3}$ . V kotolni sú umiestnené 2 plynové kondenzačné kotle od talianskeho výrobcu Ferroli. Ekvitermická regulácia je zabezpečená regulátorom a vonkajším snímačom teploty. Teplota vykurovacej vody sa teda mení v závislosti od vonkajšej teploty.

Z kotla pokračuje teplá voda do rozdeľovača. Cirkulačný okruh je iba jeden a to k vykurovacím telesám. Okruh vykurovania je zabezpečený cirkulačným čerpadlom vykurovacej vody výrobcu Wilo. Vykurovacie telesa v objekte sú oceľové radiátory.

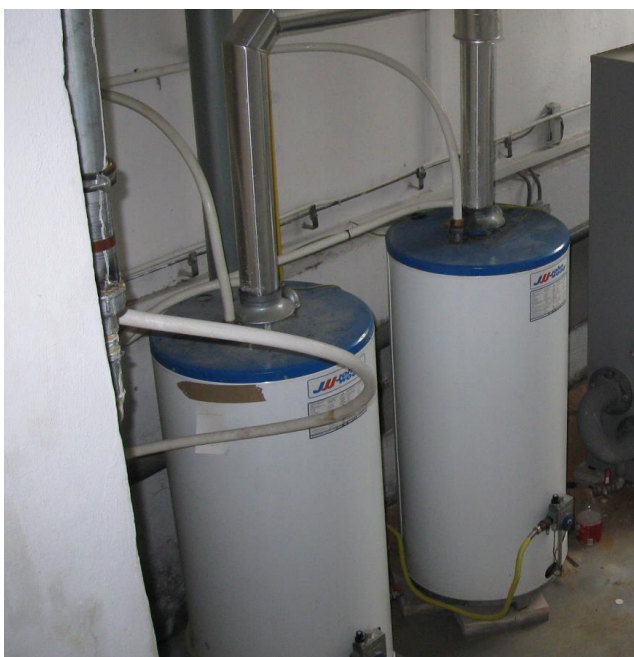
Obr. 5: Zásobníkové plynové ohrievače vody v bytovom dome

Teplá voda sa v bytovom dome pripravuje v 2 plynových ohrievačoch vody s celkovým výkonom 20 kW a objemom 380 l kanadskej výroby JohnWood.

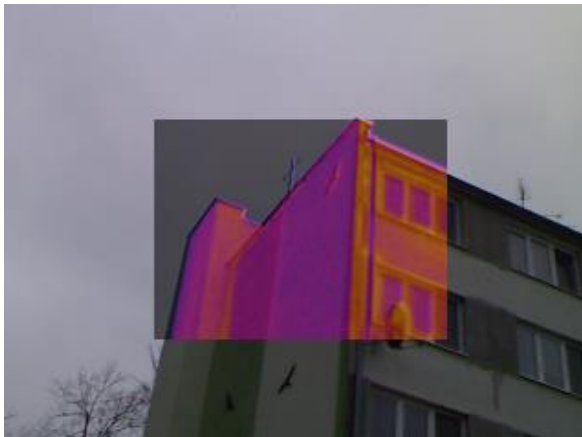
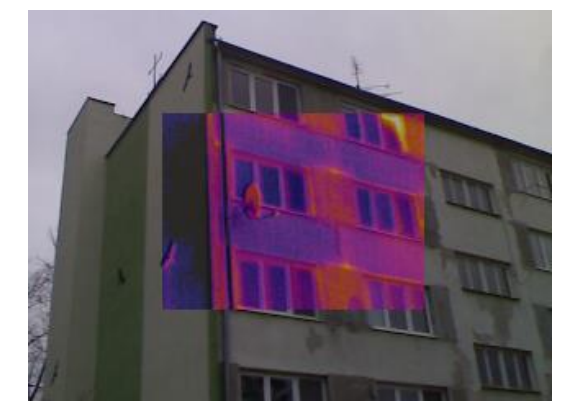
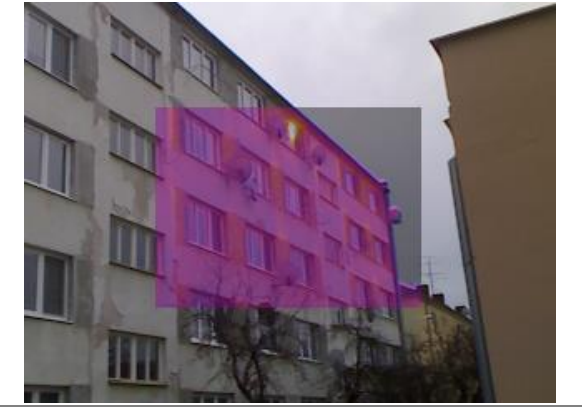
| Termovízny obraz: <b>exteriér</b> | Foto: <b>1</b> |

Z termovíznych snímkov vyplýva, že sa na obalovej konštrukcii stavby nachádzajú miesta úniku tepla, ak vychádzame z rozdielov teplôt medzi rovnakými druhmi materiálu. Z obrázkov je jednoznačné, v ktorých miestach fasády sú miesta s vyšším únikom tepla (tepelné mosty), sú to najmä medzery medzi panelmi a preklady nad oknami.

| Dátum merania: <b>3.apríla 2013, vonkajšia teplota <math>T_e = 1^\circ\text{C}</math></b> | Merací prístroj: <b>MobIR® M8</b> |

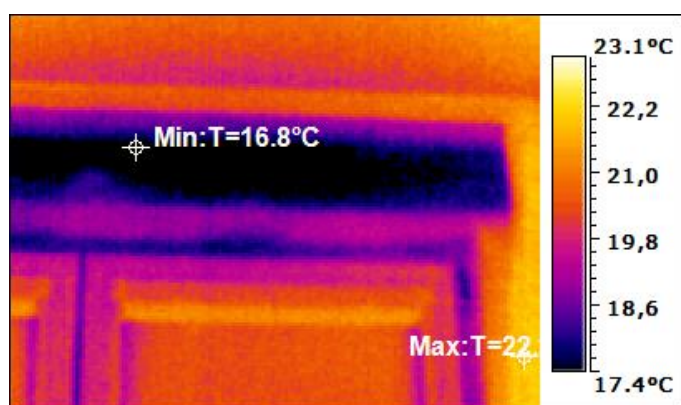
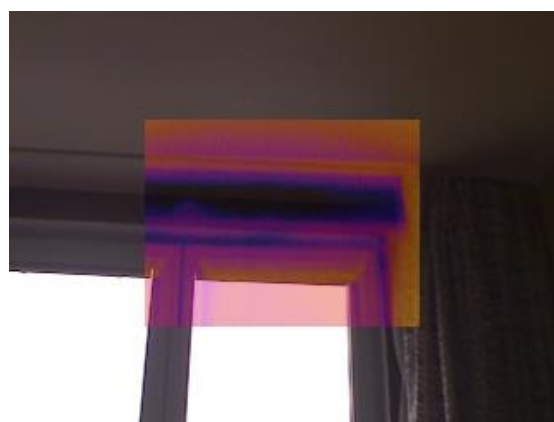
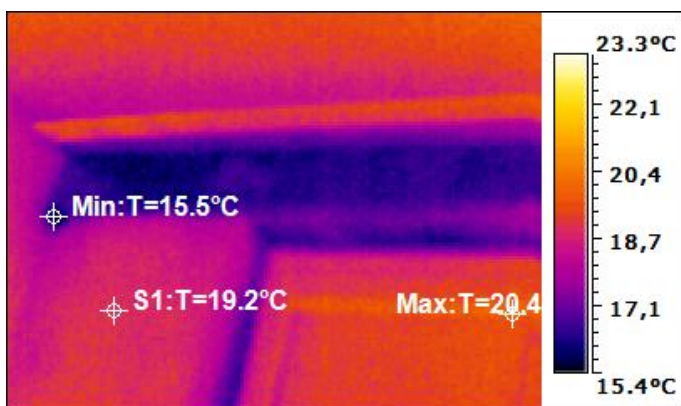
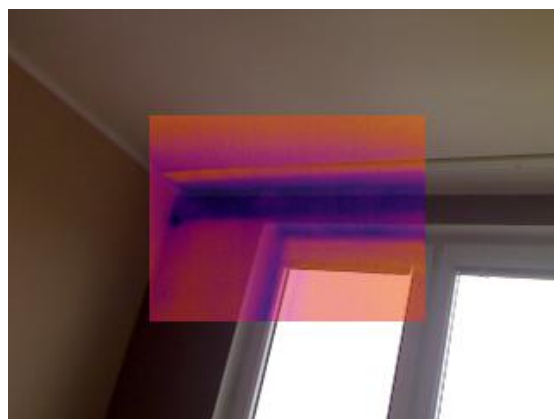
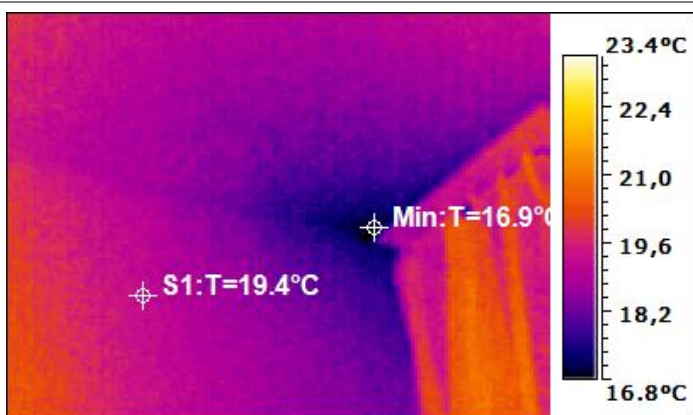
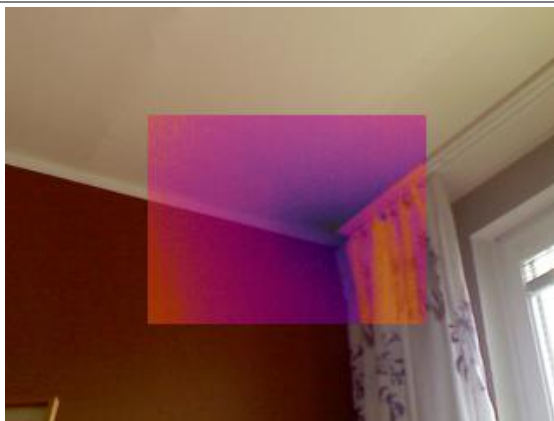
Termovízny obraz: interiér

Súčasný stav objektu bytového objektu nie je uspokojivý. Na objekte boli vymenené otvorové konštrukcie (okná), bola zateplená strecha a dve bočné fasádne steny, ale objekt si vyžaduje zateplieť aj zostávajúce 2 hlavné fasádne steny. Pri obhliadke objektu aj termovíznou kamerou boli zistené miesta s poškodeným obvodovým plášťom s únikom tepla (najmä spoje sendvičových panelov). S vnútornej strany sú výrazné tepelné mosty, hlavne nad oknami.
